**LOGBOEK 6**  
**WEGENPROJECT RONDE 1 DLGP2 COMMEWIJNE**

<b>Projectnaam</b>	: DLGP II Capital Investment; Commewijne ronde 1
<b>Project no.</b>	: 2.4.3.1.4
<b>Datum</b>	: 1 juni 2010 en 3 juni 2010
<b>Tijd</b>	: 10.00 u vm – 13.30.u n.m
<b>Lokatie</b>	: Johan & Margaretha
<b>Vertegenwoordigers directie:</b>	Adjunct Districts-Secretaris D. Rosiek Technisch ambtenaar, J. Rabil

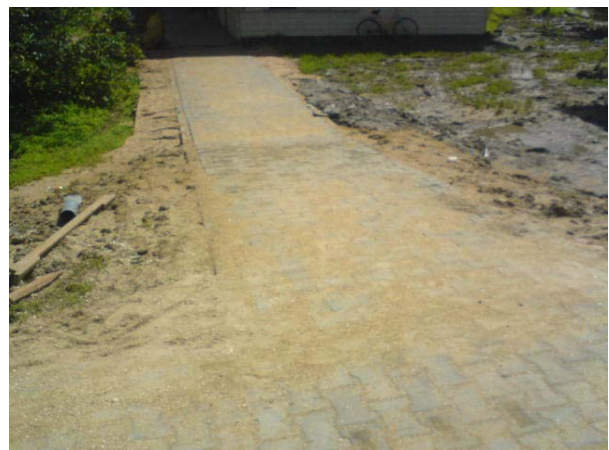
*Inrit van de school*

6. De inrit van de school is, zoals eerder door de directie aangegeven, bestraat tot de stoep. De straatkolk is daar niet meer geplaatst op aanzeggen van de directie;

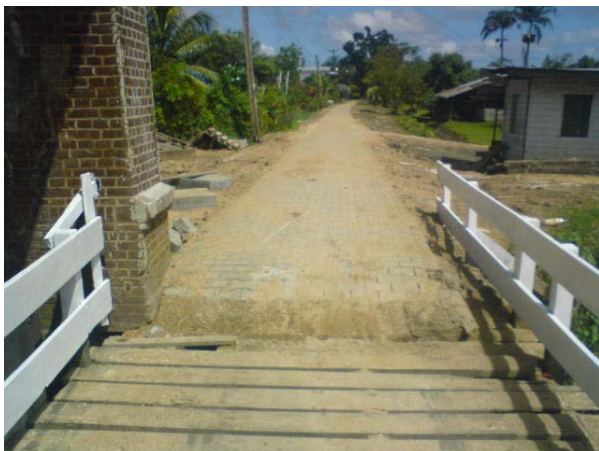
7. De afstap naar de brug bij de sluis is te steil. Deze zal door de aannemer gecorrigeerd moeten worden;
8. De brugleuning is gerepareerd en opnieuw geleverd door de aannemer;

*De leuning/ afstap naar de brug*

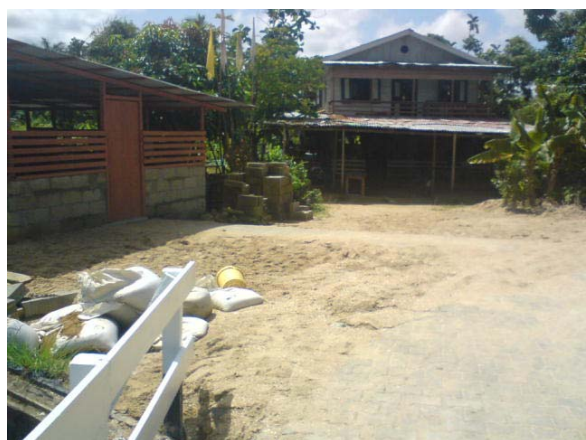
*Bij de mandir na de sluis*

9. De inrit van de mandir is ook bestraat uit goedvinding van de aannemer (zie vorige verslagen, afspraak met de aannemer);
10. Bij de bocht na de sluis is er geen schoei meer aangebracht. De aannemer heeft het klei uit de lozing opgehaald en opgeworpen als een berm van  $\pm 1$ m;

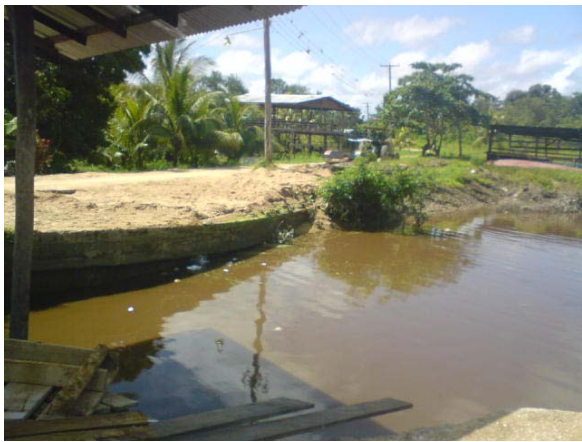
11. De betonnen sluisdam aan de andere zijde van de bocht vertoont lekkages en er is waargenomen dat de grond hier verzakkingen vertoont. Enkele opsluitbanden zijn helemaal gezakt en zelfs niet meer zichtbaar;

*Probleemgeval bij de sluis*

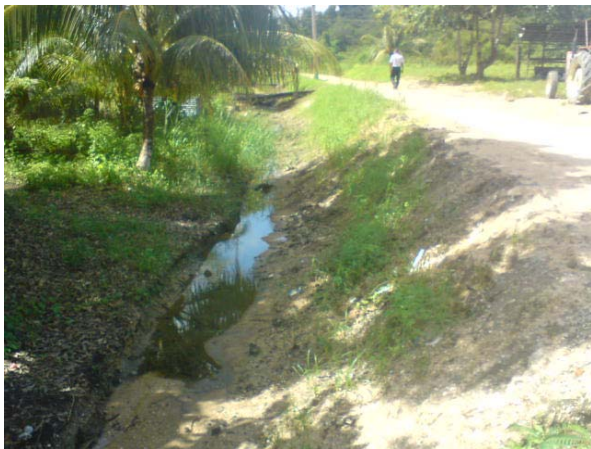
*Communicatieweg bij de bocht/ geen schoei aangebracht*

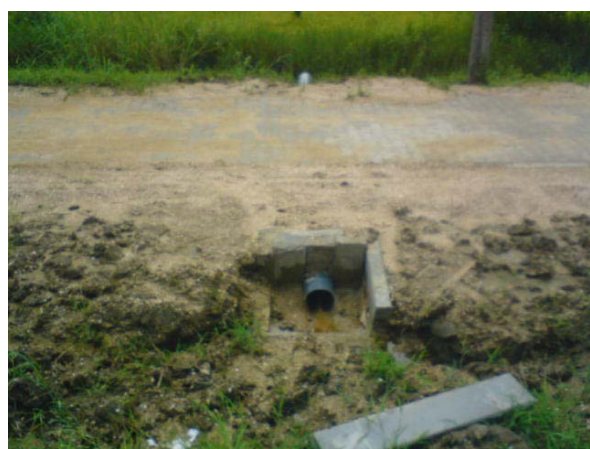
12. Er zijn geen buizen meer geplaatst voor afwatering langs de kleidam ten hoogte van het middenplein. Voor de reeds geplaatste buis is wel een zgn opvangbak van steen geplaatst;

*Vergaarbak geplaatst*

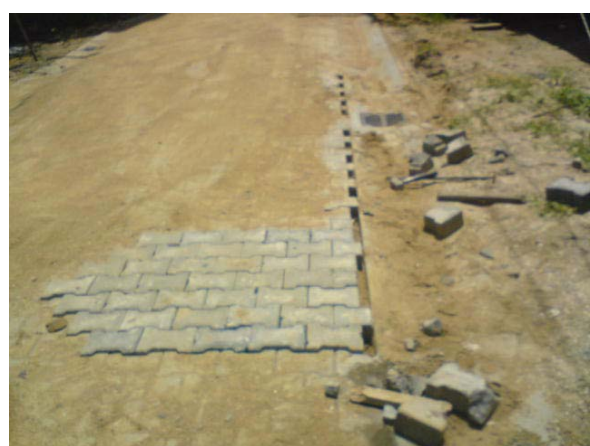
- e. 9 straatkolken geplaatst;
2. Over het gehele trace is aan weerszijden een speling zichtbaar van  $\pm 1$ cm. Deze waren eerder niet zichtbaar vanwege zand dat aan weerszijden verwerkt was. Deze zullen gevuld moeten worden met mortel;

*Speling naast de V-goten*

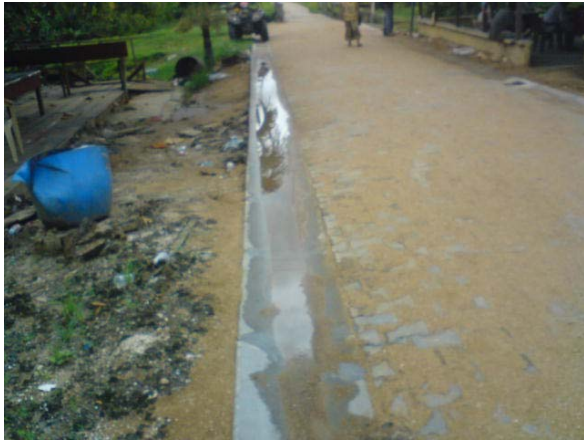
5. Nabij de brug aan de Javanenweg zijn een aantal V-goten gezakt. De aannemer was van plan klei naast de V-goten te verwerken, maar de buurtbewoner aldaar heeft de aannemer gevraagd dit niet te doen. De buurtbewoner zou zelf dat deel opvullen en cementeren. Dit is nog niet gebeurd met het voorgenoemd gevolg;

*Verzakking V-goten Javanenweg wegens niet gehouden afspraken buurtbewoner*

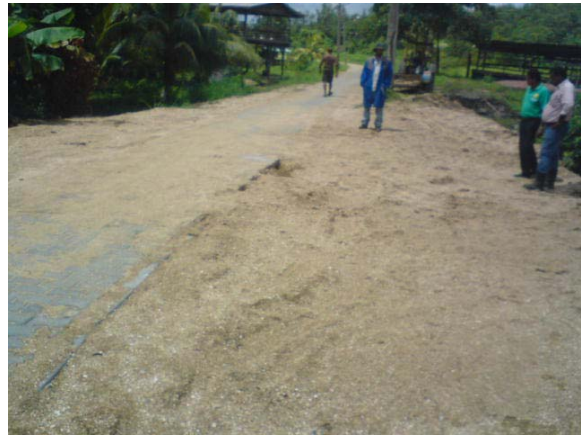
*Probleemgeval bij de sluis*

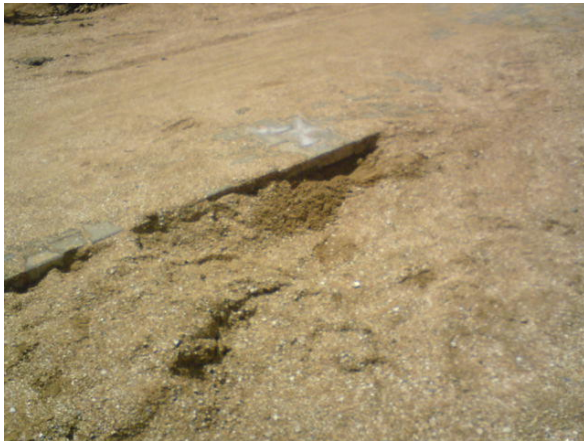
*Geen opsluitband aanwezig, deze is helemaal gezakt en niet meer zichtbaar.*
